# 高速道路関連社会貢献協議会研究助成課題の研究概要書

研究課題 : 補修された橋梁の再劣化の評価と補強・取替工法の研究

研究代表者 : 大阪工業大学・教授・松井繁之

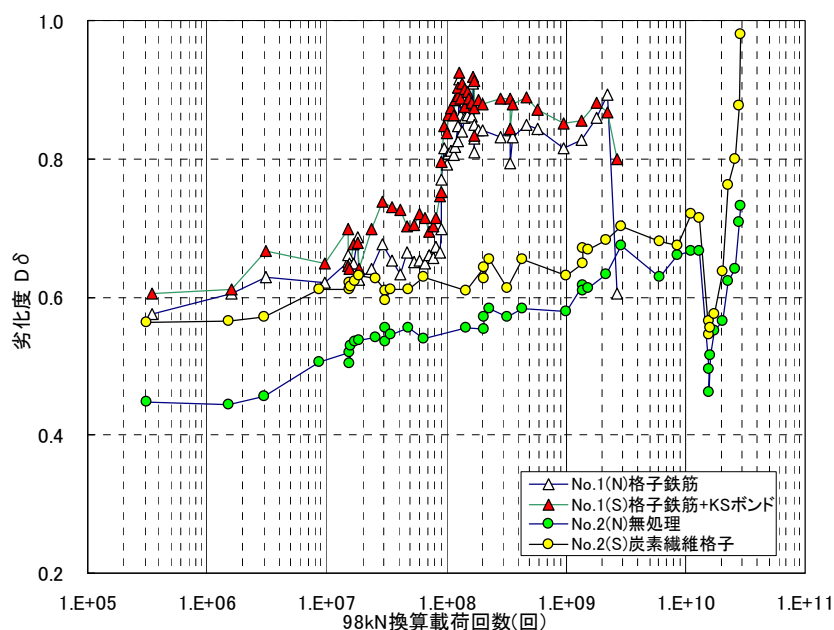
図-1 床版中央の活荷重たわみ変化

図-1は床版中央のたわみで計算した床版の劣化と回数(147kNで換算)の関係である。No.1供試体では約  $1.3 \times E+08$  までは回数とは線形関係で増加し、それ以降はほぼ一定で停留しているそして約  $2.0 \times E+09$  で一旦劣化度が小さくなった。これは水の浸入による影響である。No.2の供試体では約  $1.2 \times E+10$  までは線形的に増加し、その直後一旦劣化度が回復し、その後は急速に劣化が進むこととなった。

No.2供試体では増厚部が1cm程度大きかったため劣化度が大きくはならない内に水の浸入によって破壊に至る急激な劣化過程を示した。
